TRIBUNALE DI TREVISO

Esecuzione Immobiliare n. 390/2024

LOTTO UNICO – Pero di Breda di Piave (TV) – Via Dei Maretti n. 1

ABITAZIONE con CORTE ESCLUSIVA di pertinenza

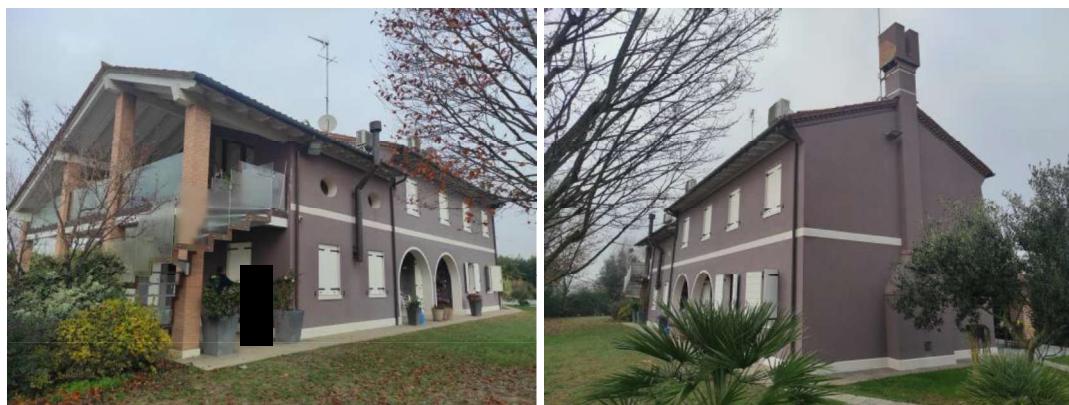
L'edificio presenta pareti in bimattone intonacate, solaio interpiano in legno, solaio di copertura in laterocemento (corpo principale) e in legno con travatura a vista (parte del corpo secondario); presente un vano, completamente interrato, aente struttura in c.a.

Prospetti sud/est e nord/est

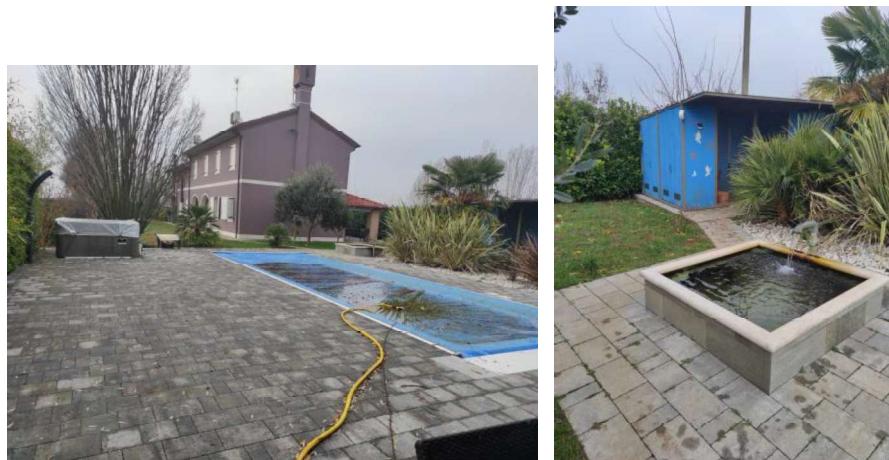
All'esterno, a nord del fabbricato, sono presenti un'ampia piscina interrata, una vasca idromassaggio, una fontana, una pergola bioclimatica e un Manufatto utilizzato come Deposito e ricovero animali (i.e. cani).

*Piscina, vasca idromassaggio e fontana*

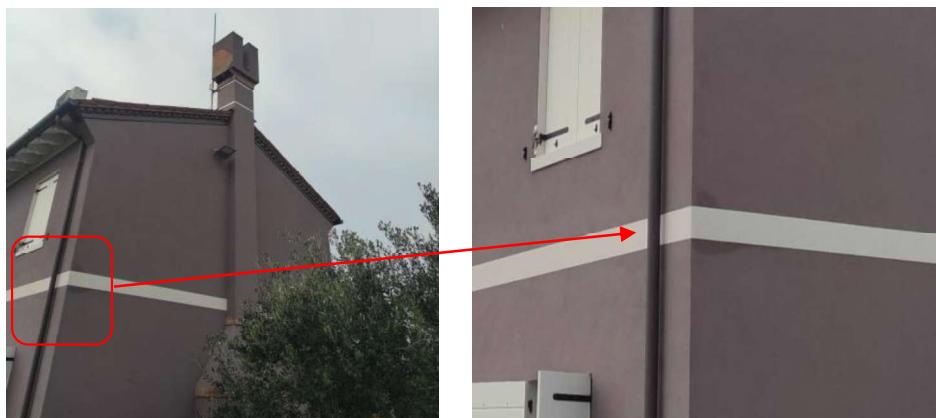
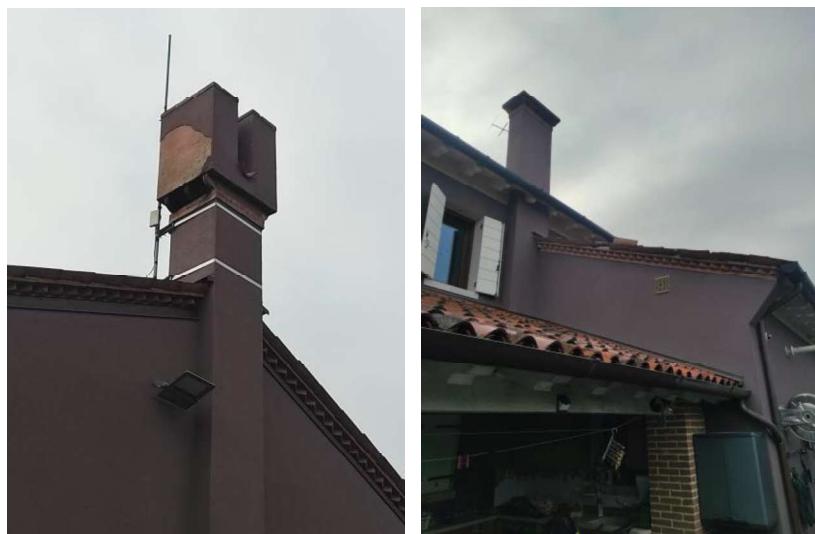
Il lotto si presenta in ottimo stato conservativo, con finiture di pregio e dotazioni impiantistiche di rilievo; la facciata nord, interessata da un cappotto termico installato dagli eseguiti, presenta una macchia all'altezza del solaio interpiano, che tuttavia non trova alcuna evidenza all'interno.

Anche il rivestimento del comignolo necessita di piccolo intervento manutentivo, dovuto allo sfaldamento del rivestimento; i coppi nella falda ovest (zona Ripostiglio) presentano scivolamento. Presenti cavillature/piccole fessurazioni nelle pareti delle camere 2 e 3.

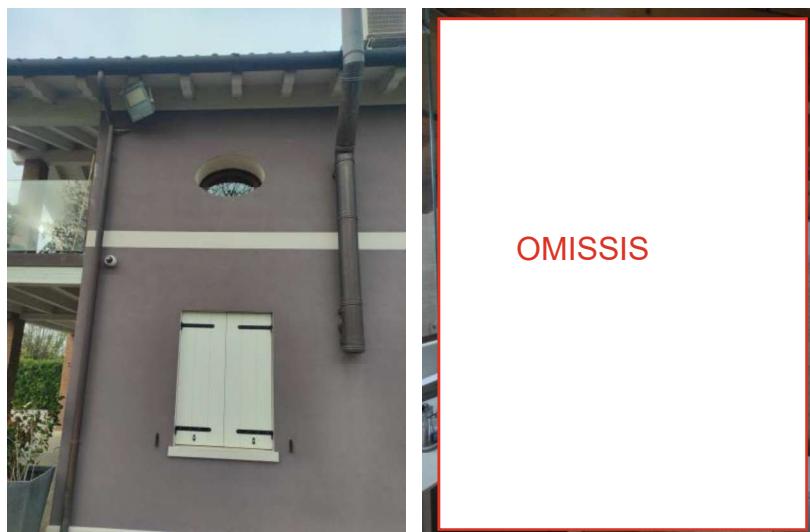
- **SERRAMENTI** → finestre e portefinestre hanno telaio in legno con vetrocamera, scuri in legno e zanzariere; la Camera 1 è provvista di finestre ovoidali e trapezoidali, quest'ultima presente anche nel Bagno 3, in linea con la pendenza di falda; le porte interne sono in legno con inserti in vetro; tagliafuoco la porta della CT/Lavanderia;

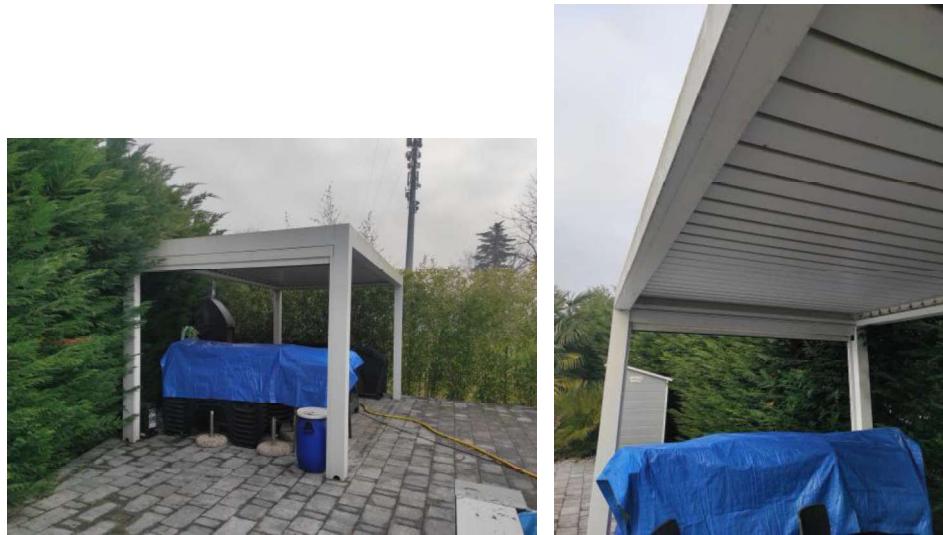
➤ Pergola bioclimatica con struttura metallica, leggera, coperta con pannelli regolabili e completamente aperta sui lati; sulla scorta di quanto previsto dal comma 5.1 e 6 dell'articolo III.VI.10 REC, si ritiene che il manufatto non costituisca aumento di volume e possa quindi essere regolarizzato;

Per le difformità indicate come "regolarizzabili", potrà essere predisposta una pratica edilizia in sanatoria e la corresponsione della sanzione amministrativa (**forfettariamente indicati in € 20.000,00** comprensiva di quella riferita al triplo del costo di produzione per l'abuso non eliminabile, salvo diversa determinazione dell'Ufficio tecnico competente al termine dell'istruttoria); a tale importo dovranno poi essere aggiunte le spese vive e di gestione della pratica (es. diritti di segreteria) nonché i costi relativi alle competenze professionali del tecnico incaricato della predisposizione e presentazione della suddetta pratica, forfettariamente quantificate in non meno di **€ 2.500,00** (oltre IVA, oneri fiscali e spese vive).

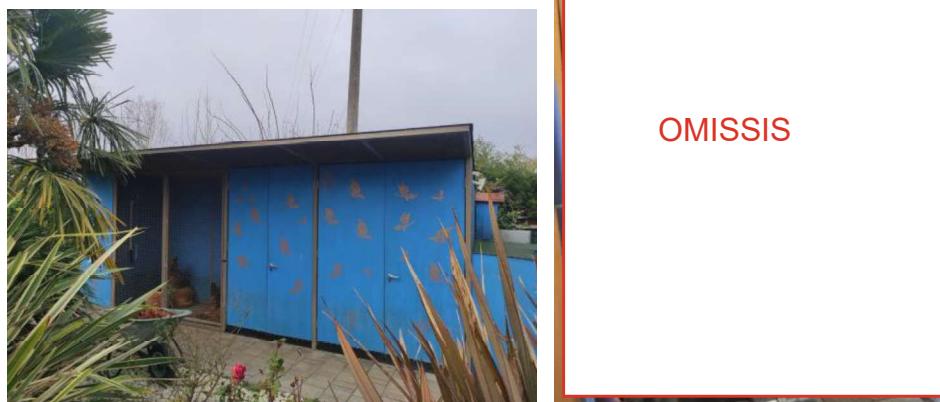
➤ Deposito/Magazzino in legno, a falda unica, semplicemente poggiato sopra alla pavimentazione presente sull'area scoperta; poiché il manufatto, assimilabile ad una *Cassetta da giardino* normata dal comma 6.1 dell'art. III.VI.10 REC, supera la superficie massima consentita (i.e. 6 mq), si ritiene non possa essere regolarizzabile e dovrà pertanto essere parzialmente demolito.

Per le opere non regolarizzabili ma eliminabili si stima invece un costo di demolizione di circa **€ 12.000,00** (oltre IVA, oneri fiscali e spese vive).

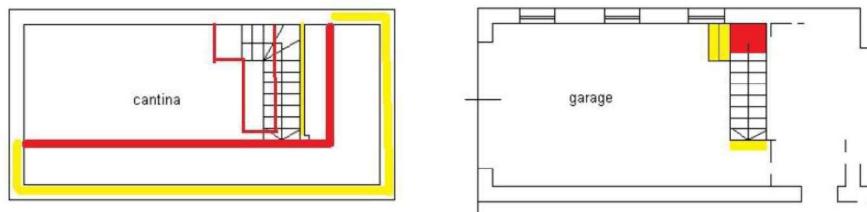
Mn. 330 sub. 5

- **mn. 330 sub. 5** → la *cantina* al piano interrato risulta più piccola di quanto rappresentato; il foro sul solaio del garage e la morfologia della scala rilevate risultano difformi rispetto a quanto rappresentato;
- **mn. 330 sub. 7** → si rilevano sostanzialmente le medesime difformità già indicate al paragrafo "Difformità edilizie"; la *piscina* (autorizzata) non è accatastata.

Per regolarizzare le planimetrie catastali adeguandole allo stato di fatto rilevato si renderà quindi necessario procedere alla presentazione di una pratica DOCFA di variazione, ad un costo di **€ 70,00** per ciascuna planimetria da variare quale tributo catastale (salvo diversa determinazione dell'ufficio competente) a cui andranno aggiunte le competenze profes-

sionali del tecnico incaricato della predisposizione e deposito della pratica, forfettariamente individuate in **€ 1.500,00** (oltre IVA, oneri fiscali ed eventuali spese vive).
